# **L'ABBAYE SAINT-AMAND-DE-COLY**

**Étude de bâti  
de la portion nord de l'enceinte**

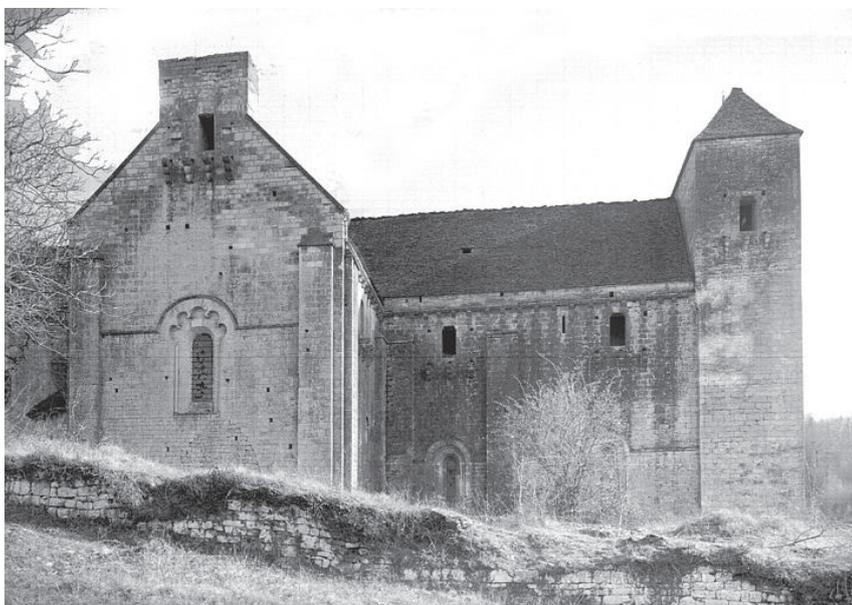
L'enceinte de l'abbaye de Saint-Amand-de-Coly est bien documentée sur ses portions les mieux conservées au sud et à l'est. La portion nord de l'enceinte est quant à elle très arasée. Elle n'a jusque-là pas fait l'objet d'étude, car elle était enfouie sous un dense couvert végétal, comme en témoignent les photographies anciennes (**fig.1**). Si dans les années 1920, son dernier état de construction était encore visible (**fig.2**), trente ans plus tard, il apparaissait déjà très altéré (**fig.3**).

fig.3 - Abbaye de Saint-Amand-de-Coly -  
Vue du mur nord, ca.1950-60, (E.-L. Mas)  
MAPA - AP55P01317

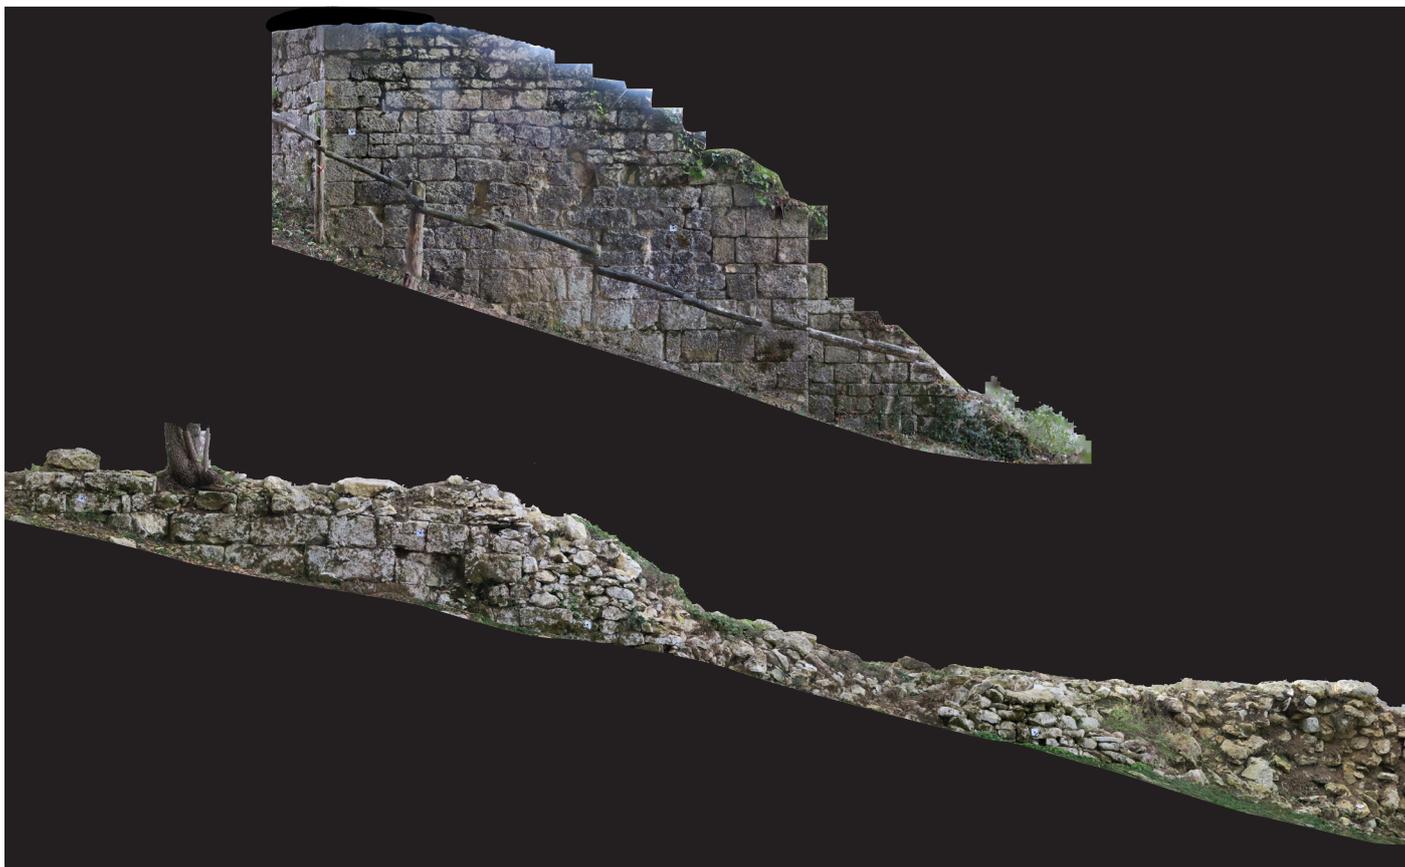
La première section de l'enceinte mesure 17m de long. Elle comprend un gros contrefort (CFT5106) avec une portion de courtine attenante et à 5m plus à l'ouest, un autre segment de courtine d'environ 6m de long. Le contrefort est conservé sur 3m au point le plus haut (**fig.4 et 5**). Son parement extérieur (Us5107) comporte 18 assises réglées de moellons à tête dressée. Parfois, les blocs qui constituent le chaînage d'angle ont une telle hauteur que les assises qui suivent ont dû être dédoublées. Les assises sont de hauteur variable, mais on constate des modules récurrents se situant autour de 29cm de haut et plus. La longueur des blocs est elle aussi variable, elle avoisine régulièrement 50cm jusqu'à 80cm.

fig.4 - Abbaye de Saint-Amand-de-Coly - Orthophotographies de la section 1 du mur nord - C. Yovitchitch 2022

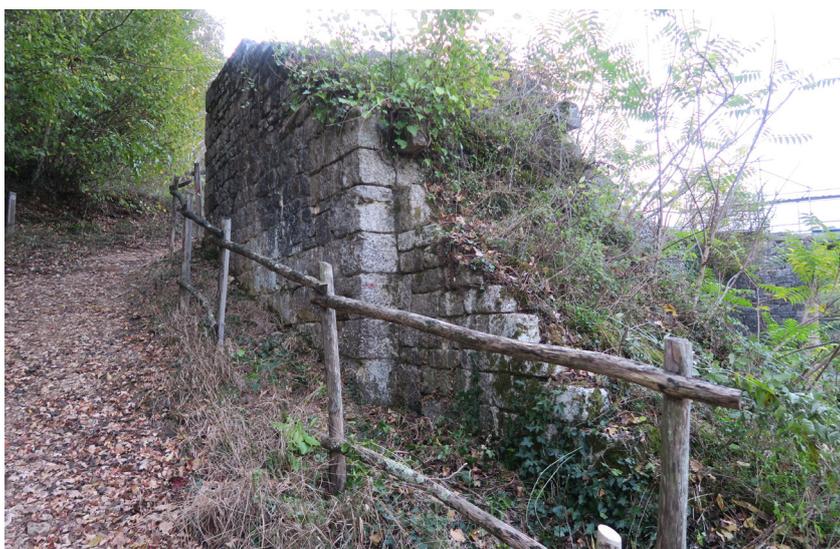
On note une reprise de maçonnerie sur l'angle ouest du contrefort (Us5104).

fig.5 - Abbaye de Saint-Amand-de-Coly - Mur nord, section 1- contrefort - Photo C. Yovitchitch 2022

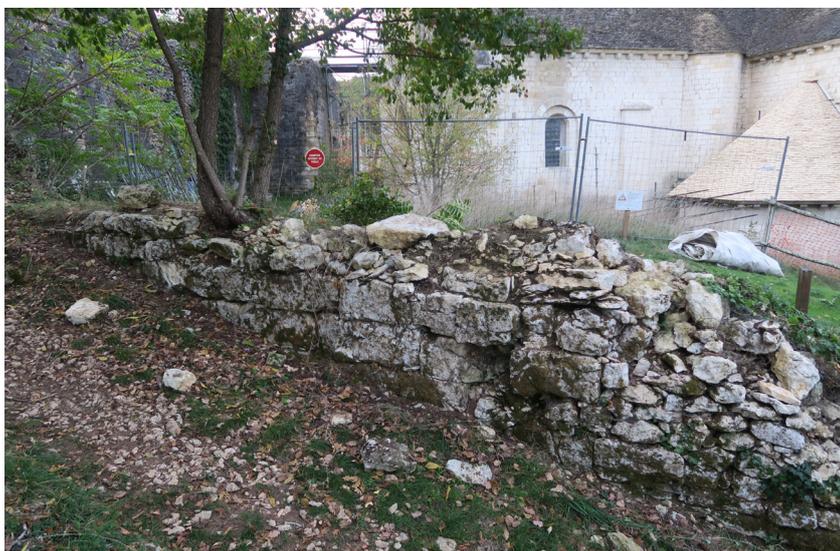
Le deuxième segment de mur de la section 1 ne présente que son parement extérieur (**fig.4 et 6**). Il est composé d'assises 4 assises. Deux d'entre elles mesurent 0,29cm de haut pour des longueurs autour de 45cm et 73cm. Le blocage du mur est très délité (Us5109) au point qu'il est difficile de le distinguer de celui de la reprise de maçonnerie dont on observe un petit morceau de parement (Us5110).

fig.6 - Abbaye de Saint-Amand-de-Coly - Mur nord, section 1- parement médiéval - Photo C. Yovitchitch 2022

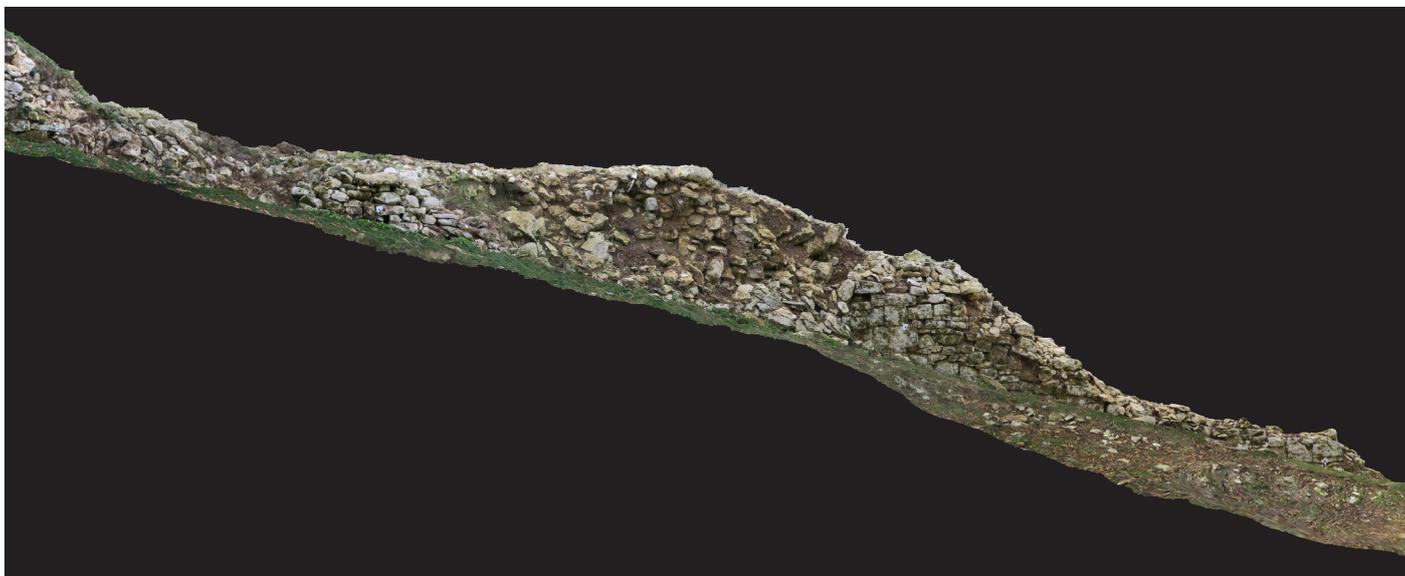
Cette section mesure environ 24m de long. Le mur MR5101 y est très endommagé et principalement réduit à l'état d'éboulis (**fig.7**). On distingue néanmoins deux bouts de parements (Us 5111 et Us 5112) qui traduisent le changement d'axe du mur (Us5113). Les parements sont irréguliers et montés à l'aide de moellons de récupération (**fig.8**). Quelques blocs épars mieux taillés et de grandes dimensions rappellent les portions médiévales de l'enceinte dans laquelle ils ont été prélevés (**fig.9**).

fig.7 - Abbaye de Saint-Amand-de-Coly - Orthophotographie de la section 2 du mur nord - C. Yovitchitch 2022

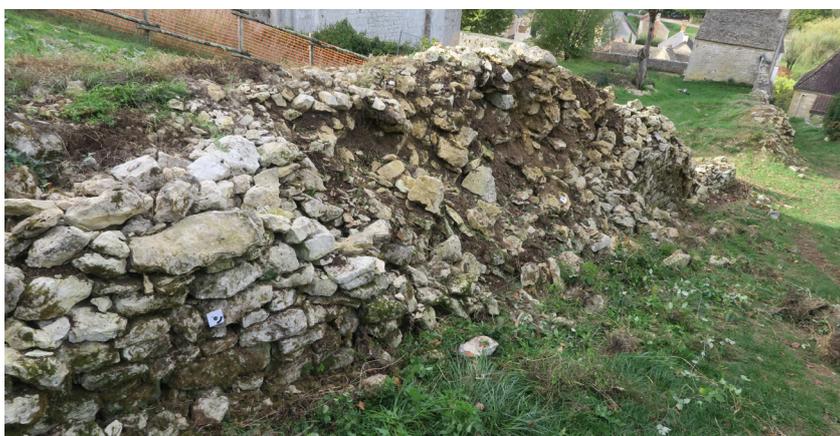
fig.8 - Abbaye de Saint-Amand-de-Coly - Mur nord, section 2- parement externe - Photo C. Yovitchitch 2022

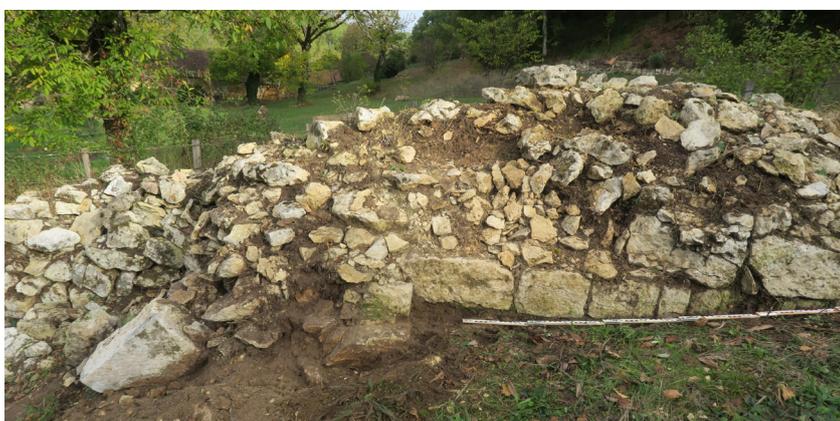
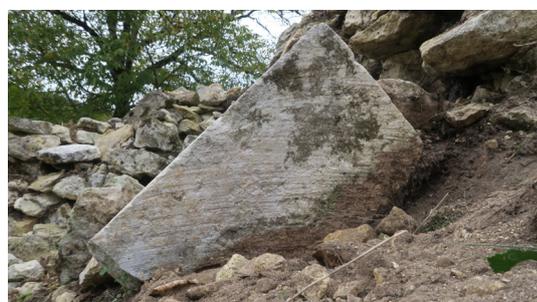
fig.9 -10 - Abbaye de Saint-Amand-de-Coly - Mur nord, section 2- parement interne et détail de la pierre de taille - Photo C. Yovitchitch 2022

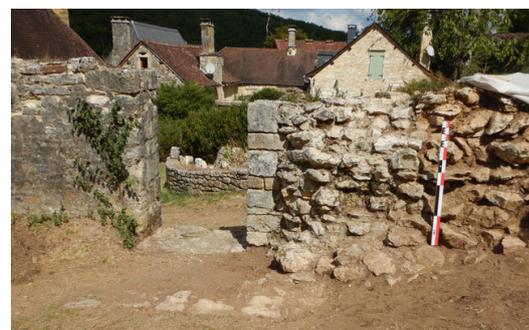
fig.11b- Abbaye de Saint-Amand-de-Coly - Mur nord, section 3, parement interne montrant deux assises de blocage en opus spicatum - Photo. Pierre-Marie Blanc, 2022

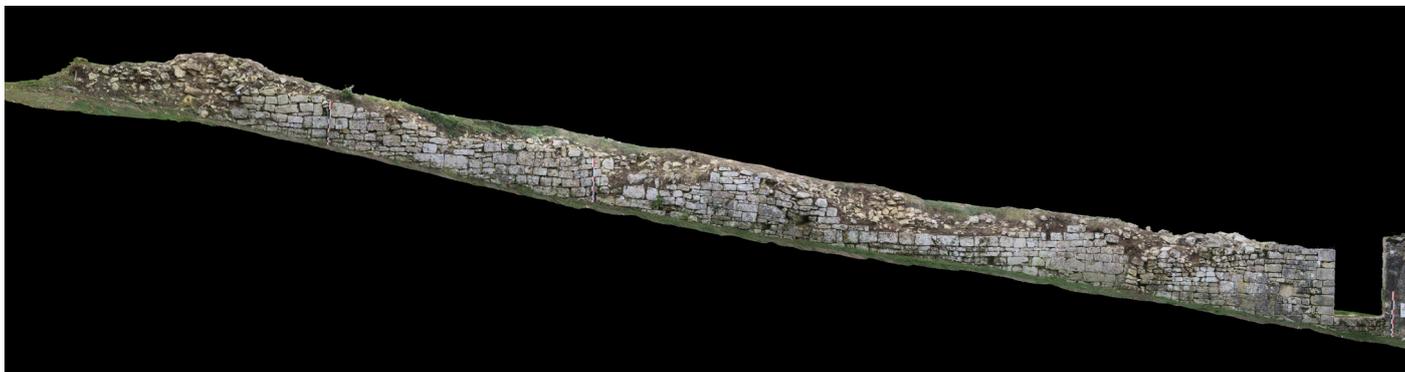
Il s'agit de la plus longue portion du mur M5101, elle s'étend sur 34m de long (fig.12). On ne distingue que son parement extérieur (fig.13), qui mêle des portions de mur réglé, tandis que d'autres offrent un parement aux assises irrégulières qui ne dépassent pas 1,4m de haut (fig.14). La qualité de la maçonnerie témoigne du remontage du mur à l'aide de blocs plus anciens récupérés sur place dans l'effondrement du mur médiéval. Un bloc (Us5102) provenant d'une ancienne porte montre l'encoche destinée à la barre de fermeture de la porte (fig.15).

Cette portion de mur présente de nombreuses césures qui sont sans doute moins le fait de destruction du mur de remploi que de sa construction par paliers en raison de la forte pente.

fig.12 - Abbaye de Saint-Amand-de-Coly - Orthophotographie de la section 3 du mur nord - C. Yovitchitch 2022

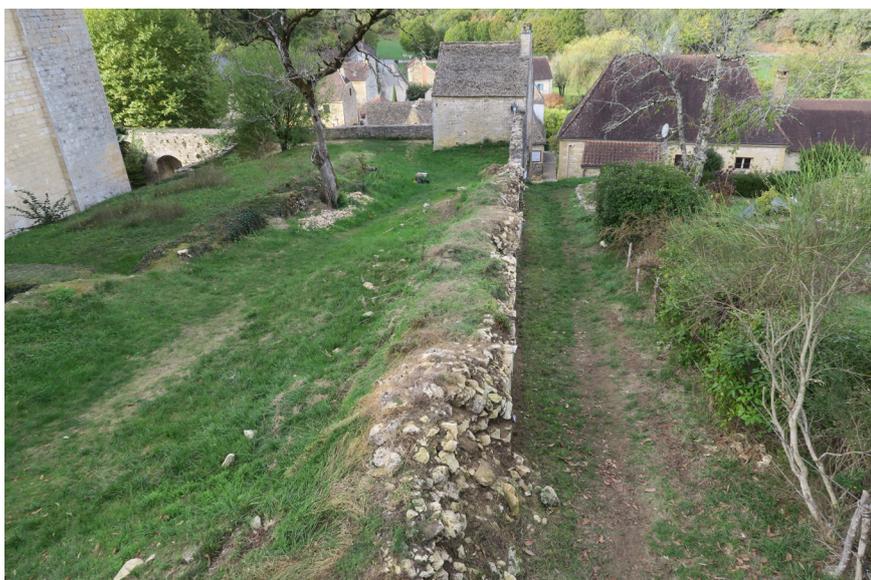
fig.13 - Abbaye de Saint-Amand-de-Coly - Mur nord, section 3  
Photo C. Yovitchitch 2022

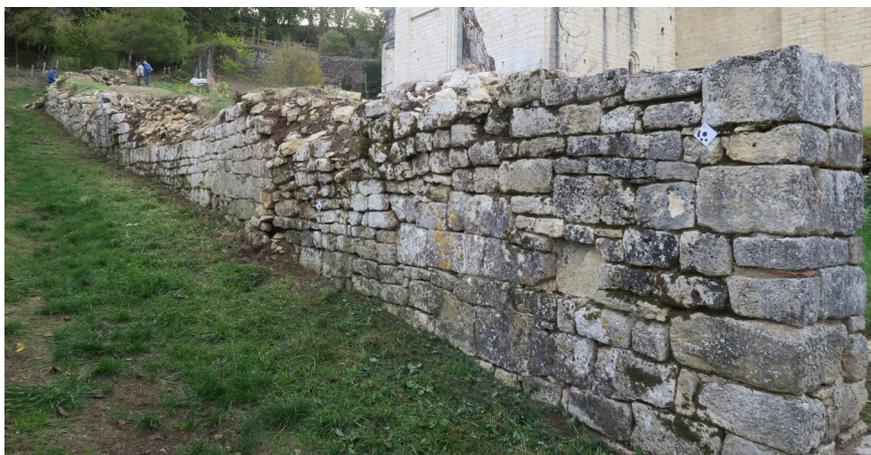
fig.14 - 15 - Abbaye de Saint-Amand-de-Coly - Mur nord, section 3, et détail du logement de barre de fermeture de porte (Us5102)  
Photo C. Yovitchitch 2022

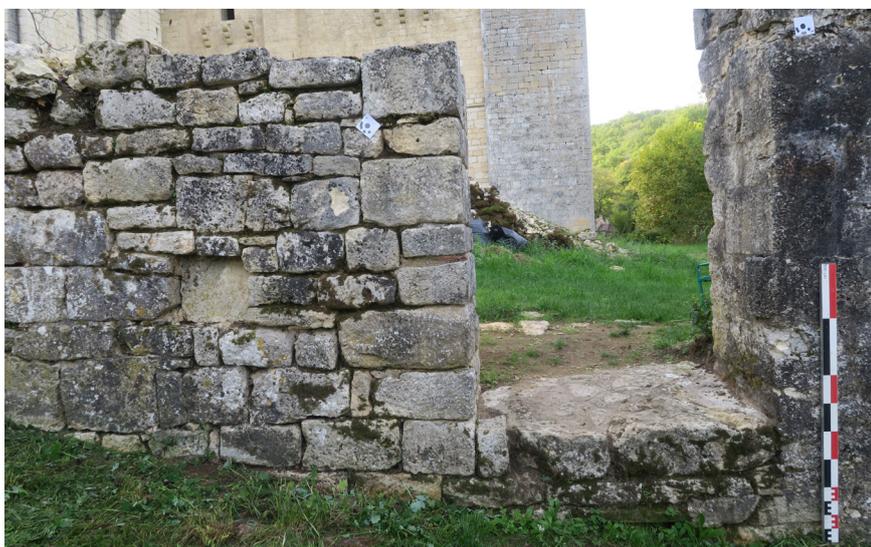
À l'extrémité ouest de la section 3 se trouve une petite porte (PR5101) de 1,09m de large (fig.16). Le mur à cet endroit mesure 63cm de large, mais on distingue à un peu plus de 2m un rang de pierres qui appartient au parement intérieur du mur médiéval (Us5115). La maçonnerie de cette porte vient s'ancrer sur le blocage du mur dont une partie est médiévale, comme le montrent ses assises disposées en *opus spicatum* (fig.11b). Aucun indice ne permet de savoir si la porte localise un ancien accès, si elle a été reperçée tardivement ou si elle fonctionnait avec la portion ouest du MR5101 lié à la maison qui occupe l'angle sud-ouest de l'enclos (EA5109), car dans cette portion, les joints et les blocs ont presque tous disparu sous une large couche d'enduit.

Le tableau ouest de la porte possède une petite encoche pour un loquet récent. Le tableau oriental ne présente quant à lui aucune trace de gond, ce qui indique qu'il a été très récemment restauré. Un fragment de tuile (Us5103) pris dans un joint du piédroit oriental signale cette restauration.

fig.16 - Abbaye de Saint-Amand-de-Coly - Mur nord, section 3, petite porte (PR5101)  
Photo C. Yovitchitch 2022

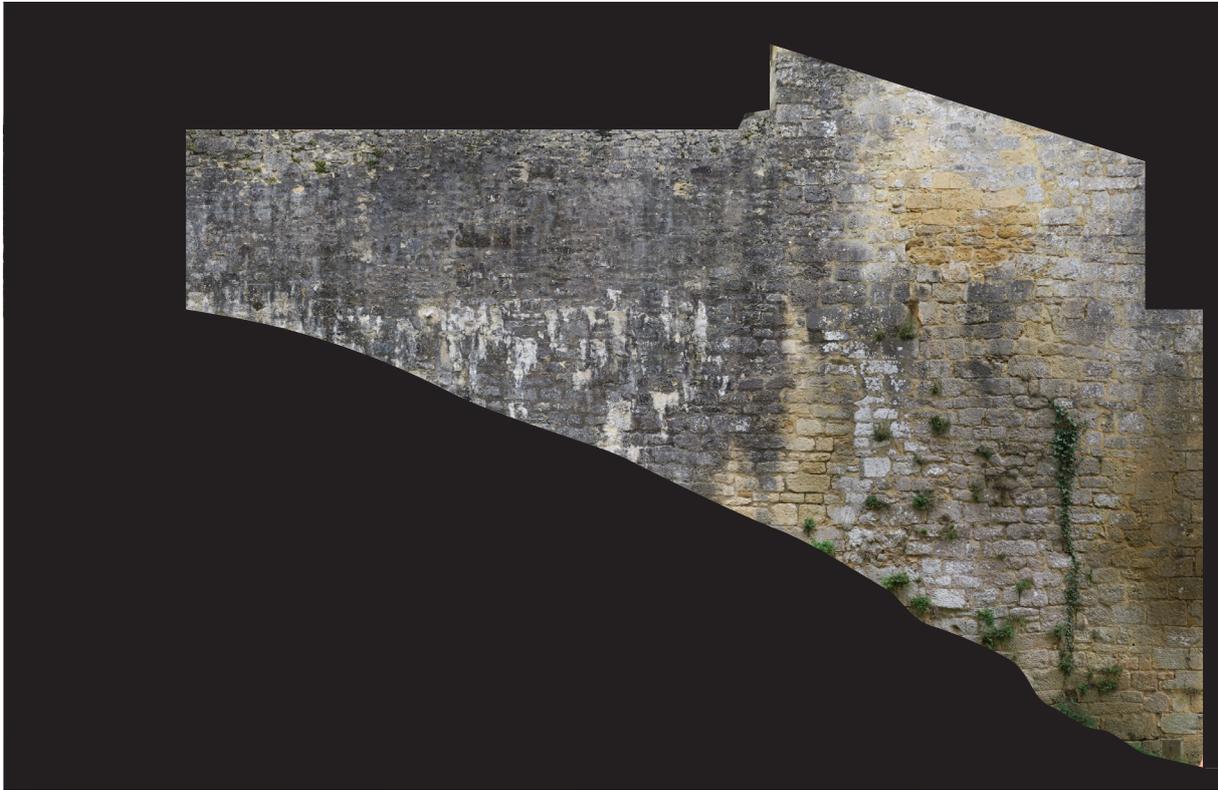
Mesurant à peine plus de 6m de long, la section 4 est la plus courte de l'enceinte (fig.17); elle correspond peu ou prou à la largeur de la maison dite « du garde » qui occupe l'angle sud-ouest de l'enceinte (EA5109).

On observe en partie basse du MR5100 une série de 14 assises (Us5117) qui s'élèvent sur 3,2m de haut et qui appartiennent à la phase primitive de l'enceinte abbatiale. Les blocs qui la composent sont de grandes dimensions, plusieurs dépassent les 30cm de haut et 60cm de long ; ils sont équarris au pic et assemblés en assises réglées. On retrouve là des modules de pierres observés dans la section 1 du mur. La quasi-totalité des blocs présente des fractures verticales qui pourraient être le résultat de fortes pressions exercées sur l'angle ouest (**fig.18**). Seules deux assises correspondant à cette série de blocs se retournent sur la face ouest de l'enclos abbatial, ce qui confirme une reprise sur toute son élévation de l'angle (**fig.19**).

fig.17 - Abbaye de Saint-Amand-de-Coly - Orthophotographie de la section 3 du mur nord - C. Yovitchitch 2022

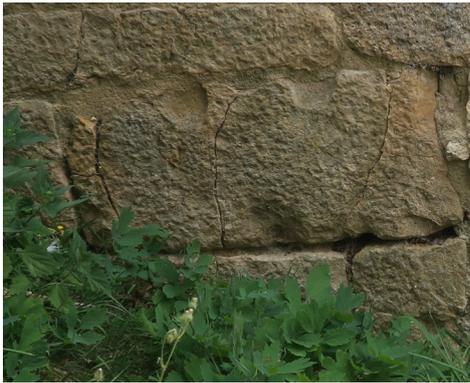
fig.18 - Abbaye de Saint-Amand-de-Coly - Mur nord, section 3 - pierre fracturée  
Photo C. Yovitchitch 2022

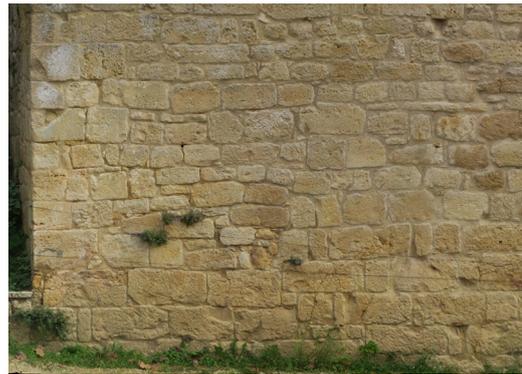
fig.19 - Abbaye de Saint-Amand-de-Coly - Mur nord, section 3, deux assises médiévales conservées.  
Photo C. Yovitchitch 2022

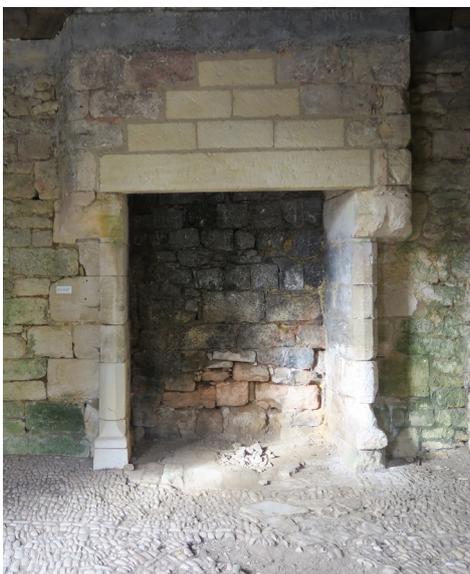
La datation de ces reprises est incertaine, car de nombreuses pierres sont des remplois. La cheminée, qui pourrait appartenir aux années 1400 (**fig.20**), possède des piédroits qui renvoient à ceux d'une autre cheminée située dans l'enceinte basse du château des abbés de Saint-Amand-de-Coly, datée de la seconde moitié du XVI<sup>e</sup> siècle (**fig.21**)<sup>1</sup>.

fig.20 - Abbaye de Saint-Amand-de-Coly - Maison «du garde» - cheminée -  
C. Yovitchitch 2022

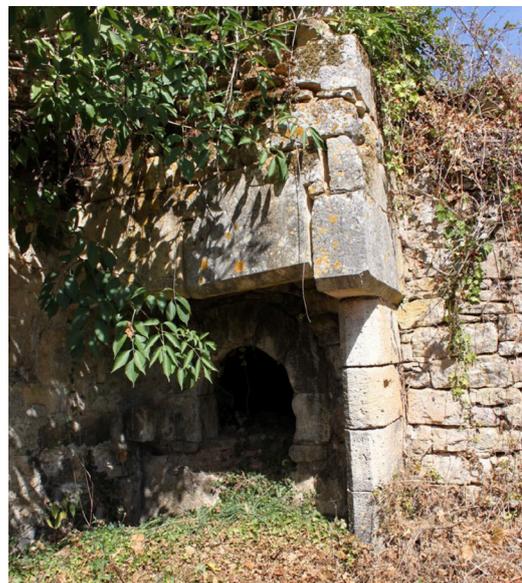
fig.21 - Château de Coly - cheminée de l'enceinte basse  
Photo. Line Becker 2012.
