Les chantiers archéologiques de l'été 2022

Après l'approbation de la municipalité et des autorisations partielles des autorités archéologiques compétentes de la Direction des Affaires Culturelles de Bordeaux (service de l'archéologie), le programme de travail du chantier archéologique de l'été 2022 à Saint-Amand-de-Coly s'est déroulé sur deux zones autour de l'abbatiale.

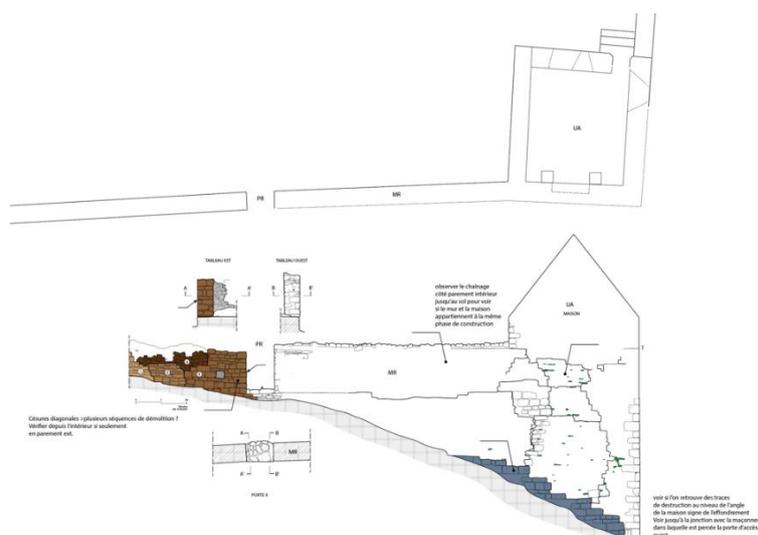
Photo 1 Etude en cours des traces de reconstruction, angle nord-ouest du mur d'enceinte (Cyril Yovitchitch).

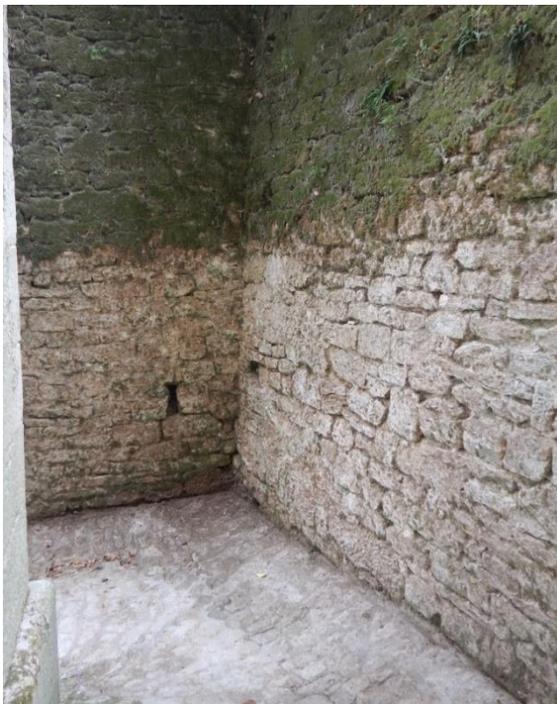
Côté nord

Photo 3 Calade et murs nettoyés à l'angle nord-est du transept nord (pmb).

Le nettoyage du sol fait réapparaître la calade maçonnée, permettant une meilleure évacuation des eaux pluviales qui ne stagnent plus au pied des murs. L'ensemble des petites pierres retrouvées a été stocké le long du mur gouttereau nord de la nef.

Cette calade, bien que prévue au début du XX^e siècle ne semble pas avoir été réalisée au-delà du premier pan de l'absidiole, à part à l'aplomb de la gargouille historiée située à la jonction entre l'absidiole nord et la tourelle d'escalier. Dans cette zone, au pied du premier contrefort plat raidissant l'avant chœur, la mise au jour d'un mortier rouge-orangé, immédiatement sous les gravats modernes a attiré notre attention. S'agit-il d'une partie de la fondation de l'église actuelle ou bien pourrait-il appartenir à un édifice plus ancien arasé ? Un sondage serait souhaitable pour en définir définitivement la fonction et la datation.

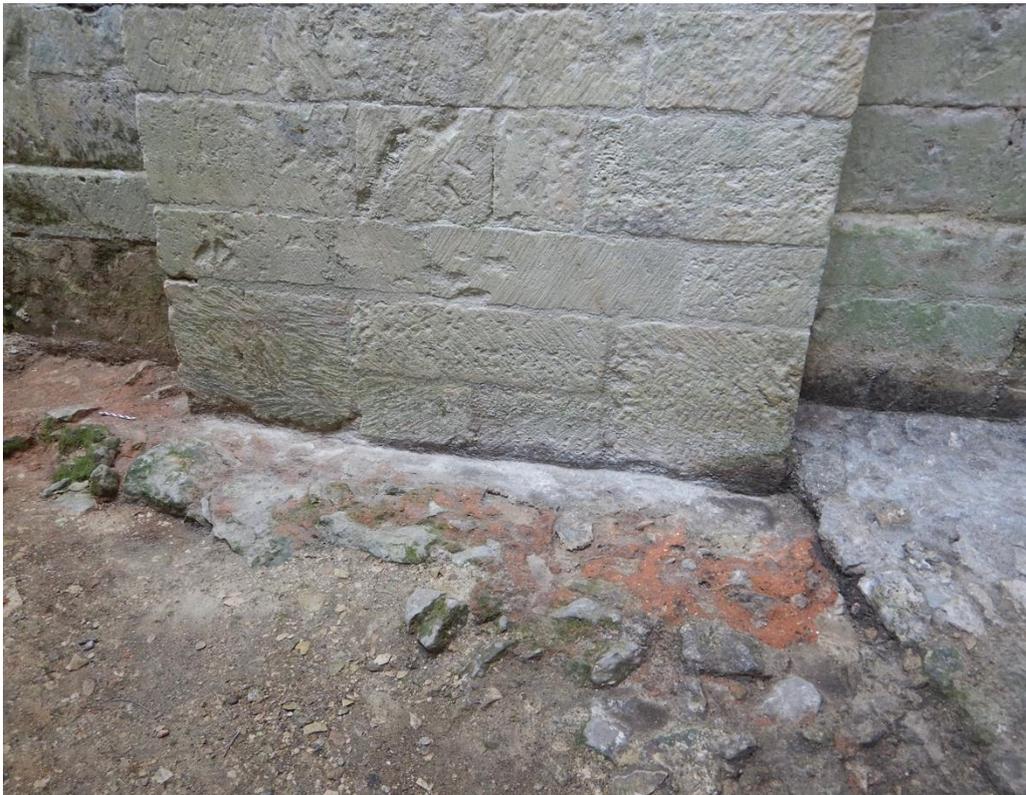
Photo 4 Base du contrefort de la travée droite du chevet côté nord, à droite calade sous la gargouille de l'absidiole nord (pmb).

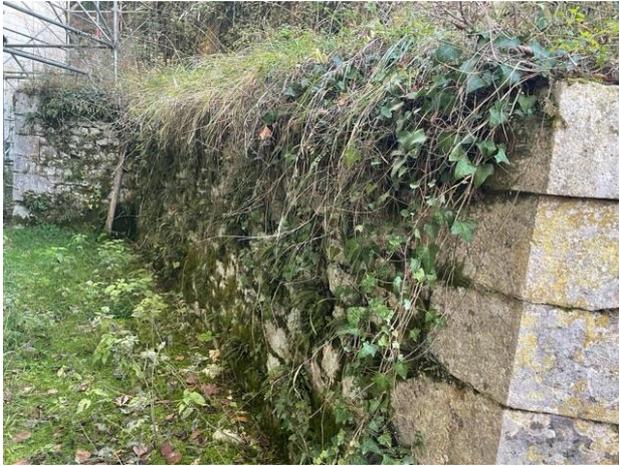
Photo 9 (JBC) chemin Abbé Carrier côté sud.

Murs-poids de soutènement, le long de la partie sud du chevet de l'église abbatiale avant désherbage par les bénévoles de Sem et Vol et les compagnons SGDF.

A la différence du chemin nord, le nettoyage des sols ne fait pas apparaître de calade maçonnée.

Le nettoyage des murs met à jour des zones fragilisées par la pousse des arbres ou arbustes des parties hautes. Ce devra être un futur chantier pour sécuriser les murs.

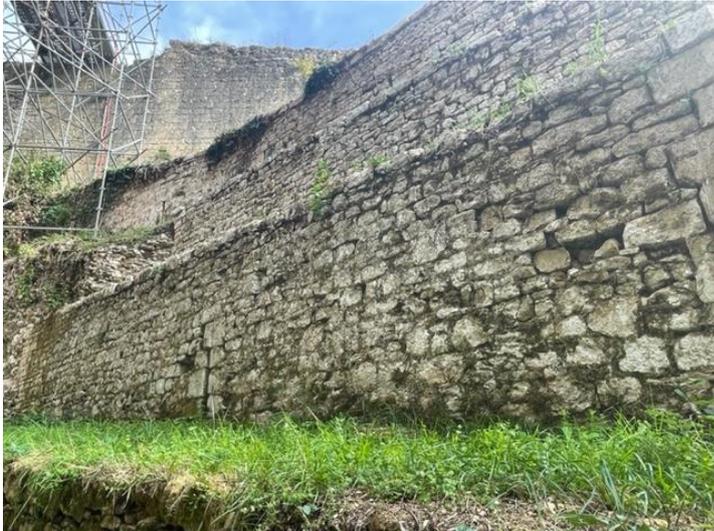
Lorsque leur hauteur dépasse 2,5 mètres, une terrasse est ménagée et le mur est construit en retrait d'un mètre. Ce dispositif définit ainsi des sortes de plateformes.

Photo 17 (JBC) plateformes après nettoyage dans le secteur Sud-Est.

Quelques petites zones (dans les deux secteurs nettoyés) nécessiteront le passage d'un professionnel pour combler les manques (liés au gel et la piètre qualité des pierres de réemploi) dans les murs de soutènement.
