# **L'ABBAYE SAINT-AMAND-DE-COLY**

**Étude de bâti  
de la portion nord de l'enceinte**

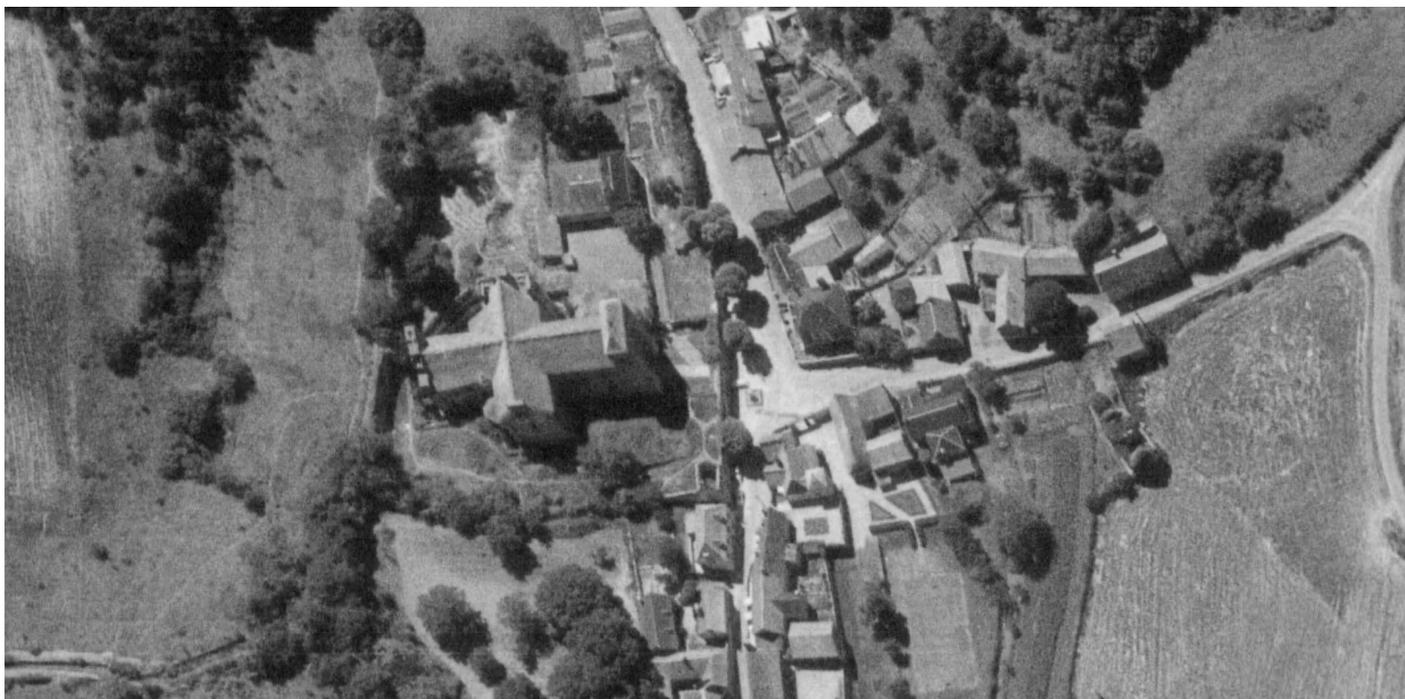
fig.1 - Abbaye de Saint-Amand-de-Coly - Vue aérienne, 1979, (IGN 2211\_1979\_F3\_12\_15IFN24\_0408)

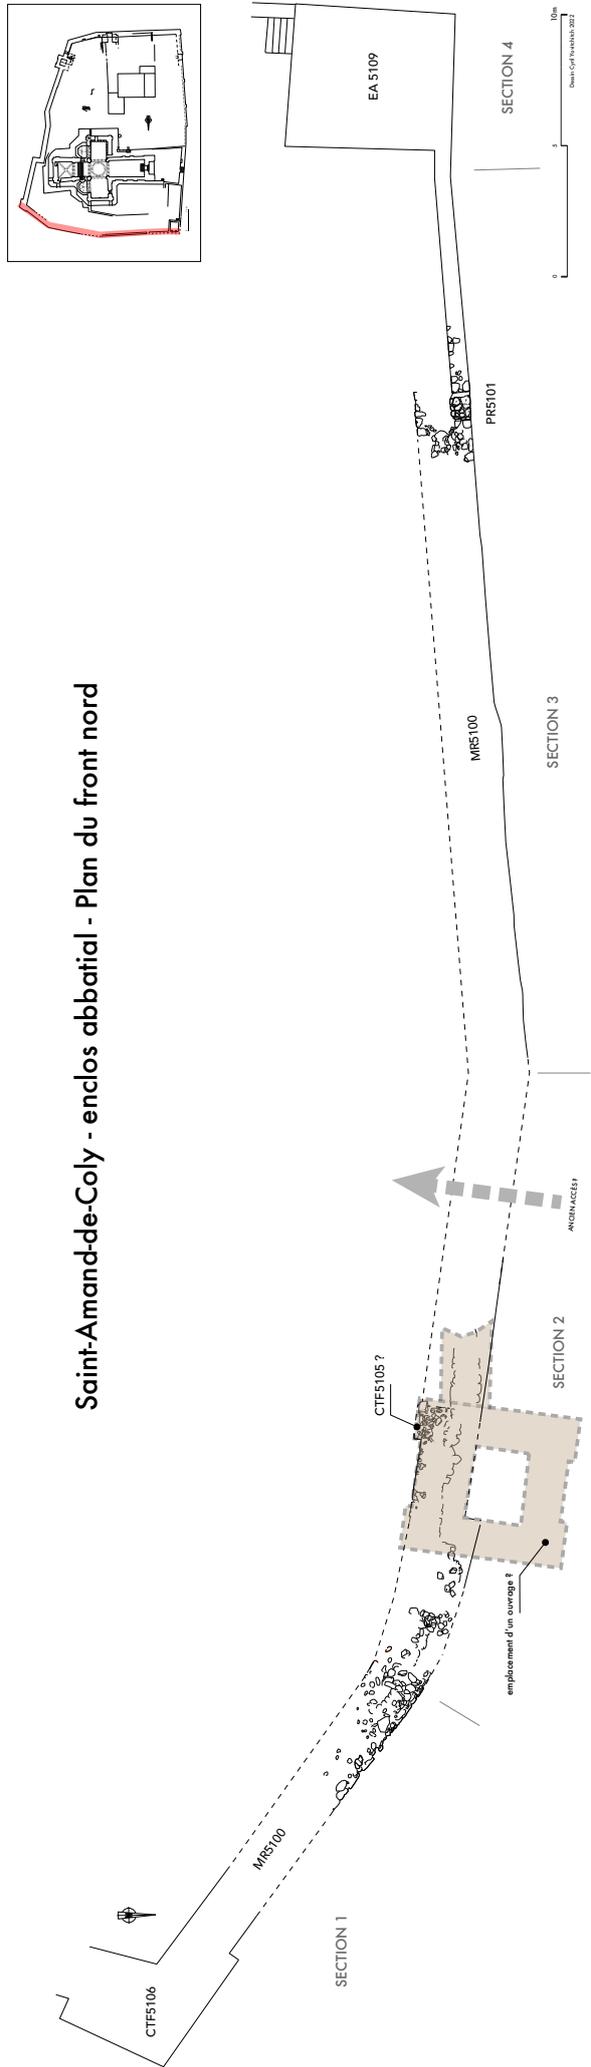
# Saint-Amand-de-Coly - enclos abbatial - Plan du front nord

La portion nord de l'enceinte est comprise entre le saillant nord-est et la maison au nord-ouest (**Pl.2**). Elle s'étend sur environ 80m de long avec un dénivelé de près de 22m, le point le plus haut se situant au sommet du gros contrefort (CFT5106) à l'est à l'altitude 195,41m NGF. Son tracé n'est pas linéaire, mais présente quatre points d'inflexion. Son étude a donc été découpée en quatre sections numérotées de 1 à 4 d'est en ouest. Les vestiges de l'enceinte ayant été simplement désherbés, les observations qui suivent seront sans nul doute amenées à évoluer, et devront être complétées après un décapage en règle.

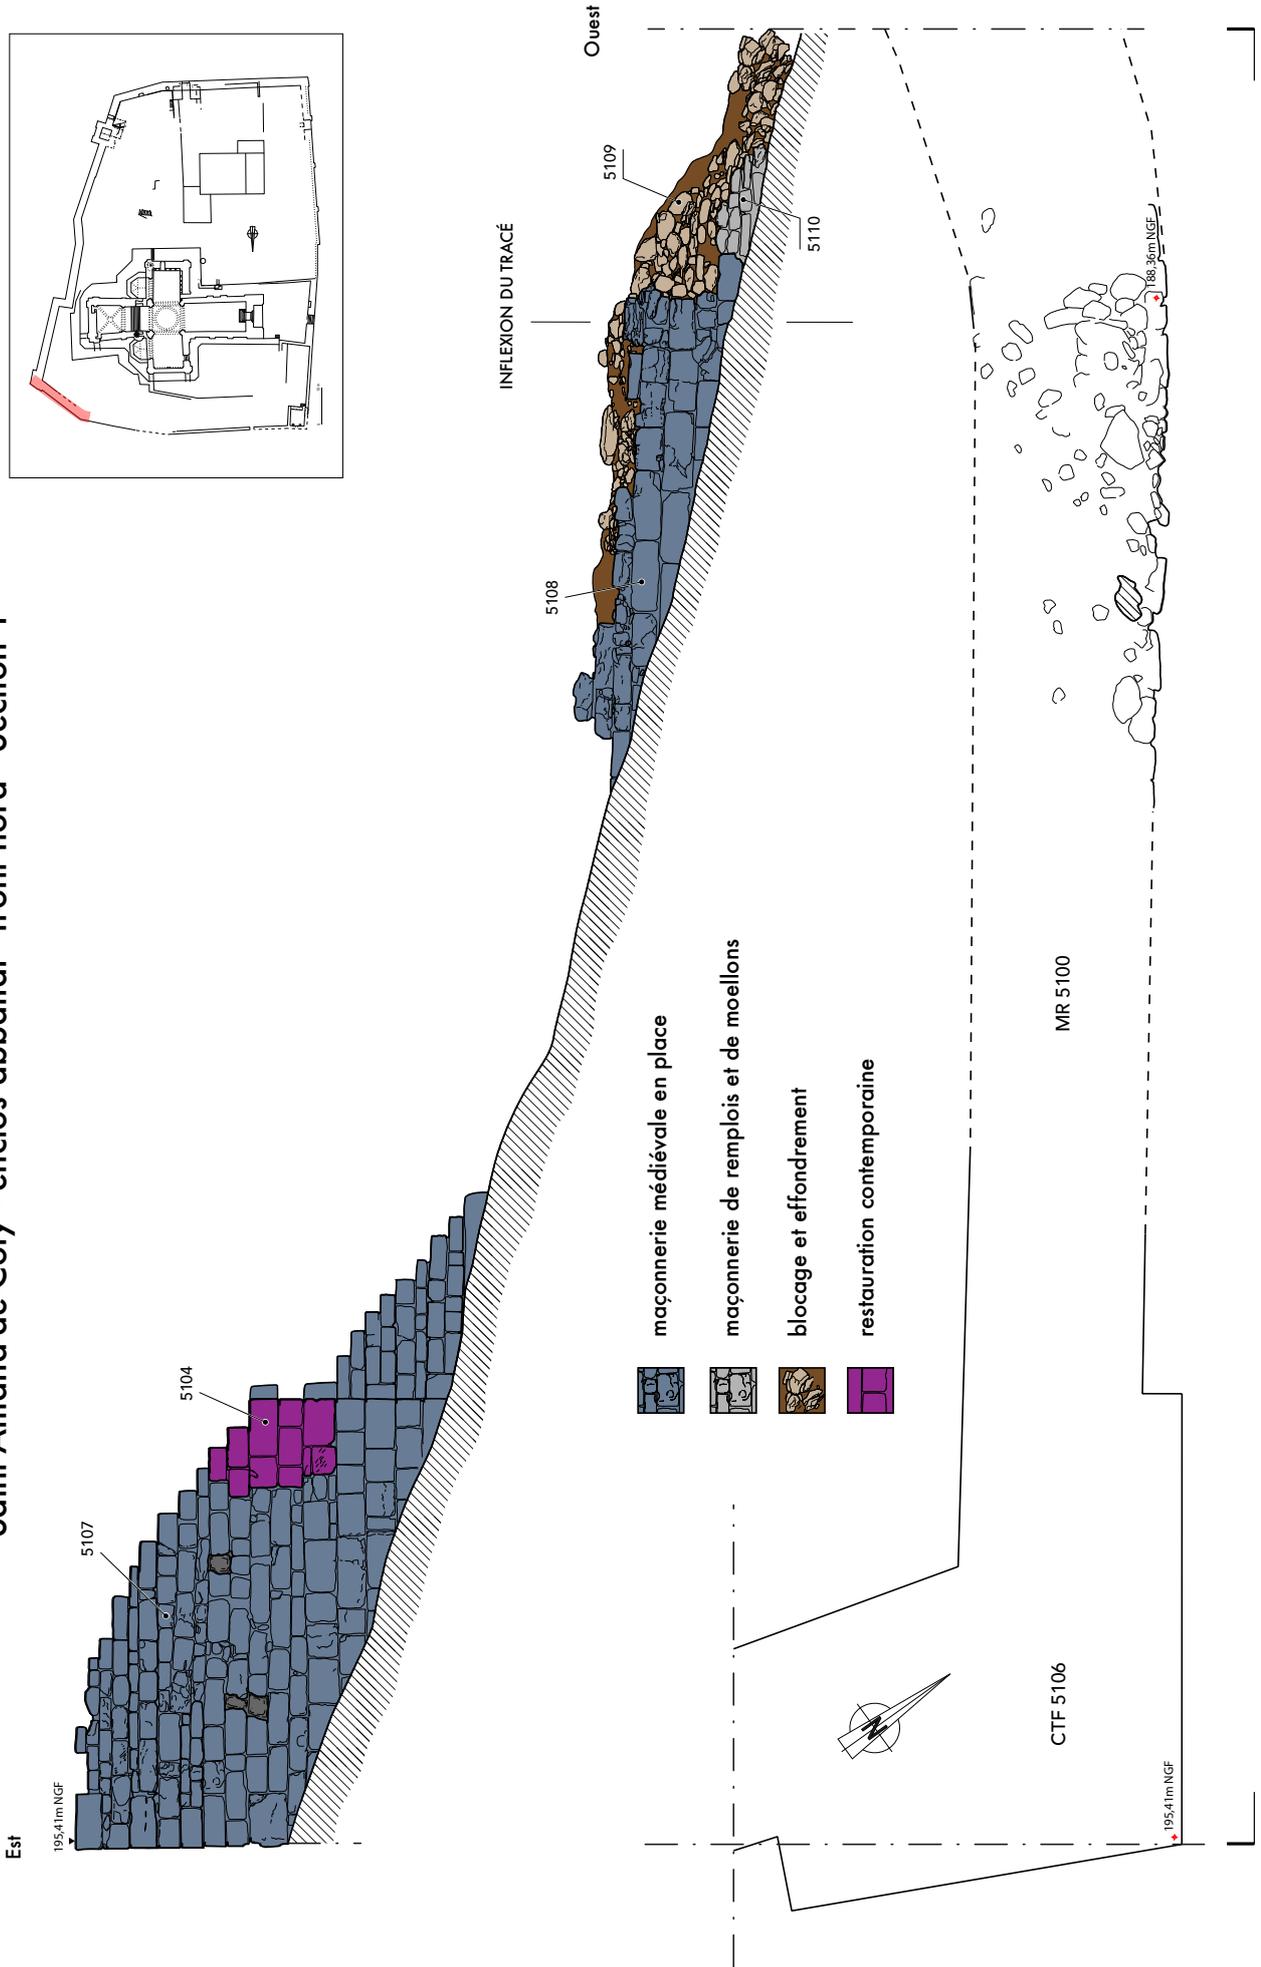
# Saint-Amand-de-Coly - enclos abbatial - front nord - Section 1

La première section de l'enceinte mesure 17m de long. Elle comprend un gros contrefort (CFT5106) avec une portion de courtine attenante et à 5m plus à l'ouest, un autre segment de courtine d'environ 6m de long. Le contrefort est conservé sur 3m au point le plus haut (**fig.4 et 5**). Son parement extérieur (Us5107) comporte 18 assises réglées de moellons à tête dressée. Parfois, les blocs qui constituent le chaînage d'angle ont une telle hauteur que les assises qui suivent ont dû être dédoublées. Les assises sont de hauteur variable, mais on constate des modules récurrents se situant autour de 29cm de haut et plus. La longueur des blocs est elle aussi variable, elle avoisine régulièrement 50cm jusqu'à 80cm.

On note une reprise de maçonnerie sur l'angle ouest du contrefort (Us5104).

Le deuxième segment de mur de la section 1 ne présente que son parement extérieur (**fig.4 et 6**). Il est composé d'assises 4 assises. Deux d'entre elles mesurent 0,29cm de haut pour des longueurs autour de 45cm et 73cm. Le blocage du mur est très délité (Us5109) au point qu'il est difficile de le distinguer de celui de la reprise de maçonnerie dont on observe un petit morceau de parement (Us5110).

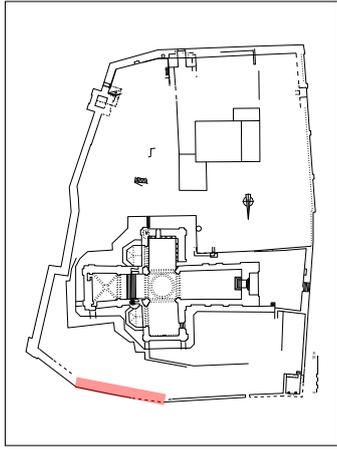
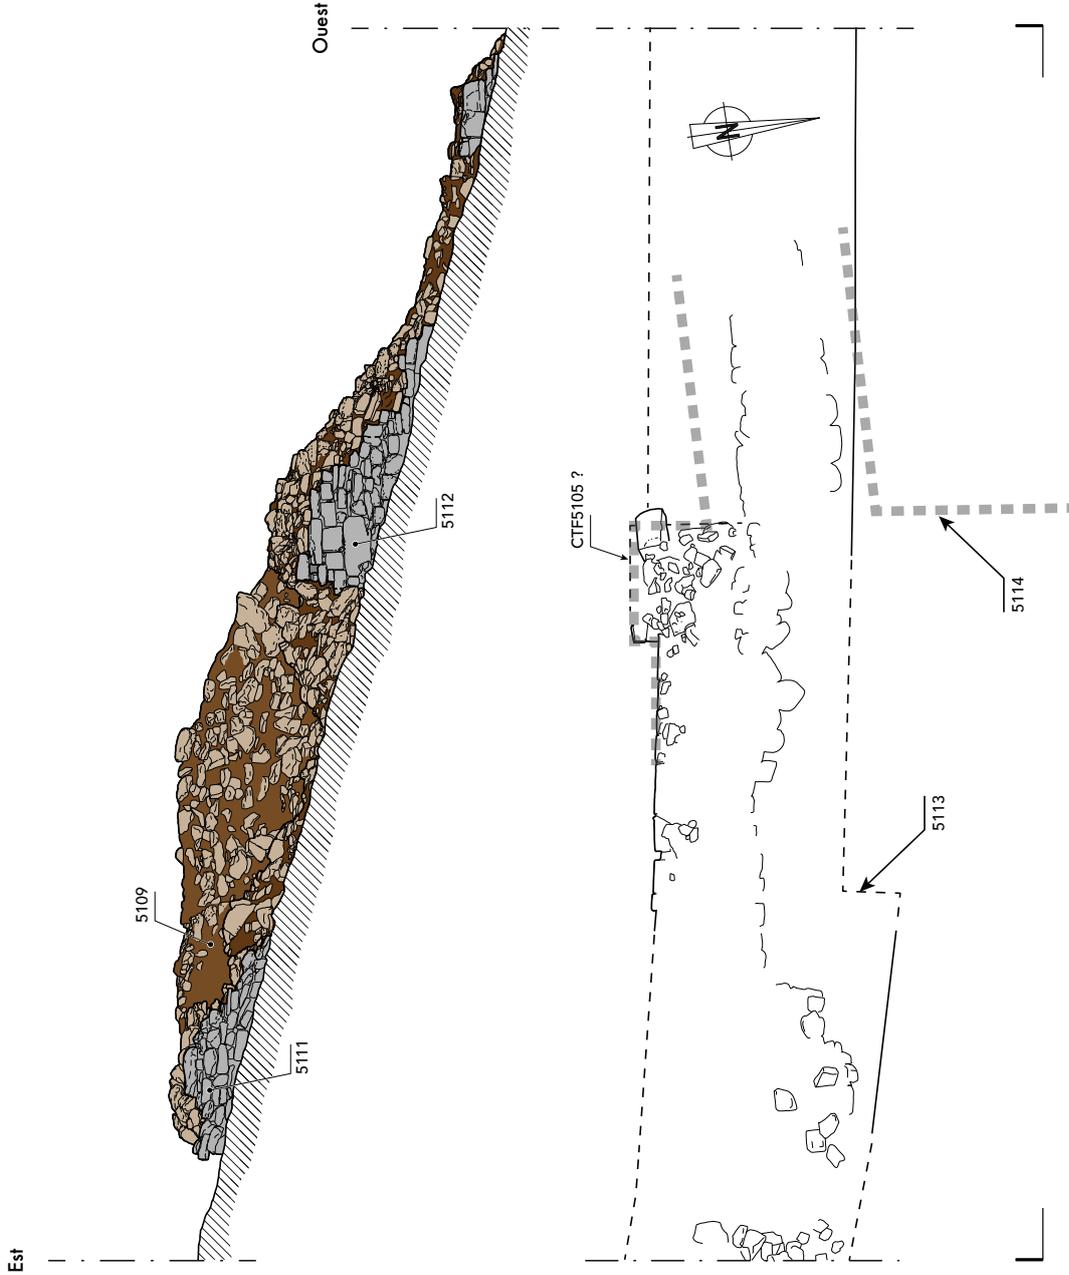
# Saint-Amand-de-Coly - enclos abbatial - front nord - Section 2

Cette section mesure environ 24m de long. Le mur MR5101 y est très endommagé et principalement réduit à l'état d'éboulis (**fig.7**). On distingue néanmoins deux bouts de parements (Us 5111 et Us 5112) qui traduisent le changement d'axe du mur (Us5113). Les parements sont irréguliers et montés à l'aide de moellons de récupération (**fig.8**). Quelques blocs épars mieux taillés et de grandes dimensions rappellent les portions médiévales de l'enceinte dans laquelle ils ont été prélevés (**fig.9**).

Là encore, il est difficile de distinguer le blocage résiduel du mur médiéval. Des photographies anciennes de la portion orientale de l'enceinte laissent apparaître le blocage régulièrement disposé en opus spicatum (**fig.11a**). Dans cette portion de l'enceinte nord, des alignements diffus semblent néanmoins dessiner, dans les amas de pierres, le cœur d'une maçonnerie plus ancienne présentant des ruptures qui pourraient correspondre à un ouvrage disparu 5114 (tour à contrefort ? porte ?). En effet au milieu de la section 2 on observe ce qui pourrait être un contrefort (CTF5105), et à proximité immédiate un bloc de pierre de taille parfaitement dressé (provenant sans doute de l'abbaye) (**fig.9 et 10**). Sommes-nous en présence d'un ouvrage disparu, ou d'un simple décalage du tracé comme on peut en observer sur la portion est et sud de l'enceinte ? Le mur à entièrement disparu dans la portion ouest de la section 2 en raison sans doute de l'aménagement d'un accès dont on ne peut pour l'instant déterminer s'il occupait ou non l'emplacement d'une poterne. Seuls une prospection ou un sondage sont à même d'apporter des éléments de réponse à ces questions.

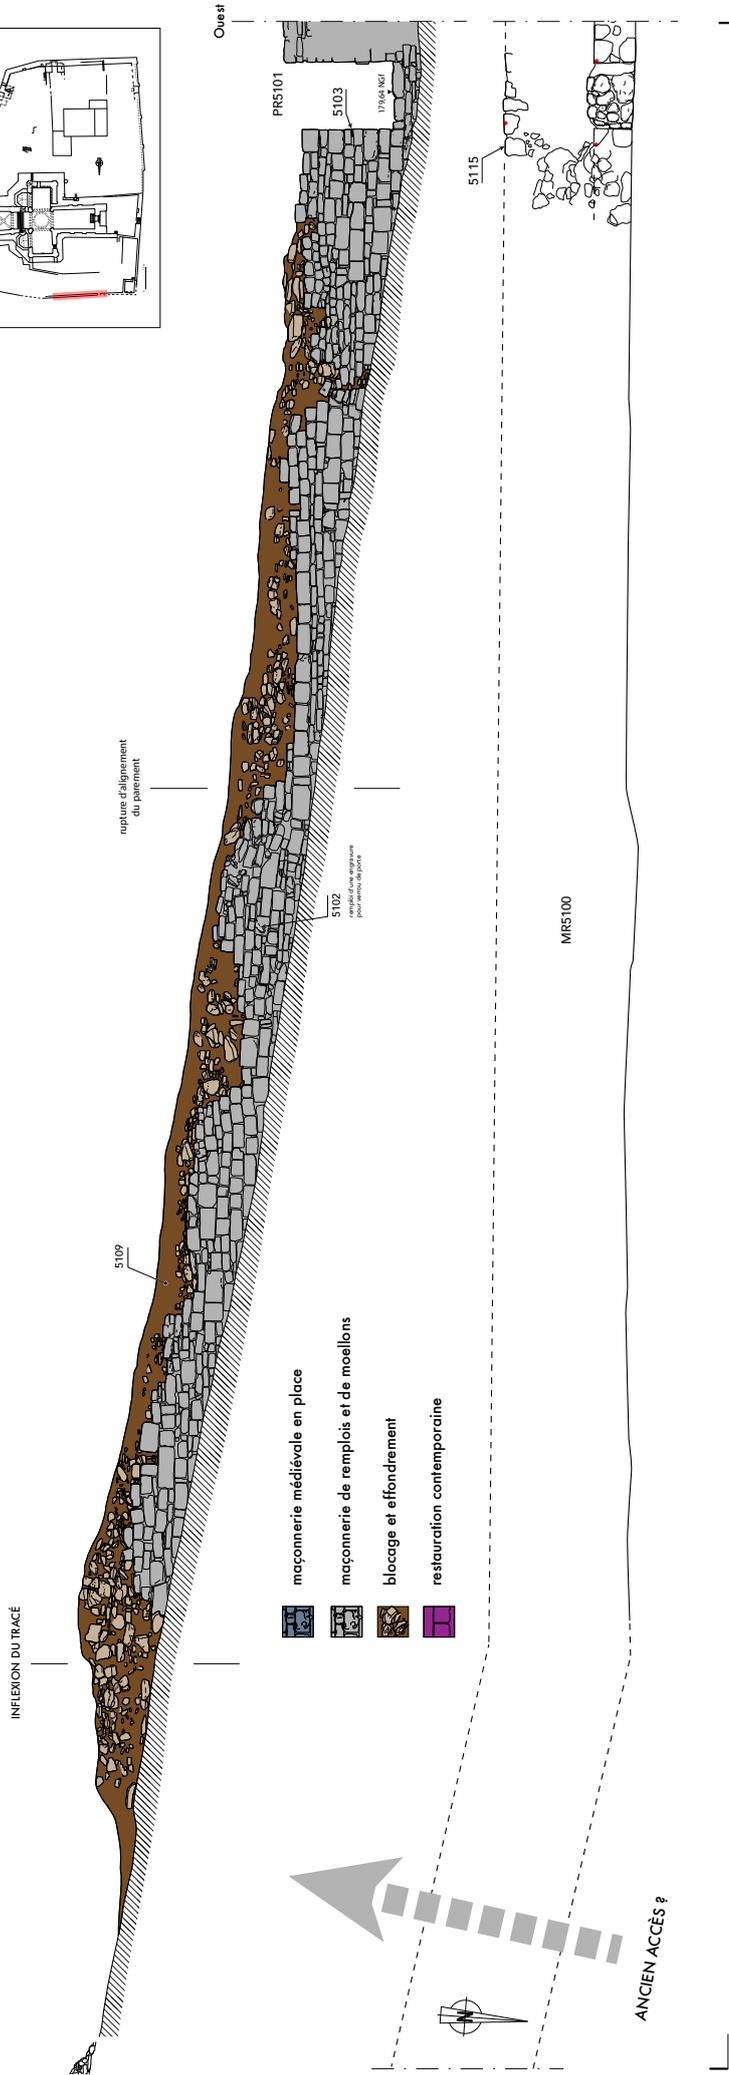
Saint-Amand-de-Coly - endos abbatial - front nord - Section 3

Il s'agit de la plus longue portion du mur M5101, elle s'étend sur 34m de long (fig.12). On ne distingue que son parement extérieur (fig.13), qui mêle des portions de mur réglé, tandis que d'autres offrent un parement aux assises irrégulières qui ne dépassent pas 1,4m de haut (fig.14). La qualité de la maçonnerie témoigne du remontage du mur à l'aide de blocs plus anciens récupérés sur place dans l'effondrement du mur médiéval. Un bloc (Us5102) provenant d'une ancienne porte montre l'encoche destinée à la barre de fermeture de la porte (fig.15).

Cette portion de mur présente de nombreuses césures qui sont sans doute moins le fait de destruction du mur de remploi que de sa construction par paliers en raison de la forte pente.

À l'extrémité ouest de la section 3 se trouve une petite porte (PR5101) de 1,09m de large (fig.16). Le mur à cet endroit mesure 63cm de large, mais on distingue à un peu plus de 2m un rang de pierres qui appartient au parement intérieur du mur médiéval (Us5115). La maçonnerie de cette porte vient s'ancrer sur le blocage du mur dont une partie est médiévale, comme le montrent ses assises disposées en *opus spicatum* (fig.11b). Aucun indice ne permet de savoir si la porte localise un ancien accès, si elle a été reperçée tardivement ou si elle fonctionnait avec la portion ouest du MR5101 lié à la maison qui occupe l'angle sud-ouest de l'enclos (EA5109), car dans cette portion, les joints et les blocs ont presque tous disparu sous une large couche d'enduit.

Le tableau ouest de la porte possède une petite encoche pour un loquet récent. Le tableau oriental ne présente quant à lui aucune trace de gond, ce qui indique qu'il a été très récemment restauré. Un fragment de tuile (Us5103) pris dans un joint du piédroit oriental signale cette restauration.

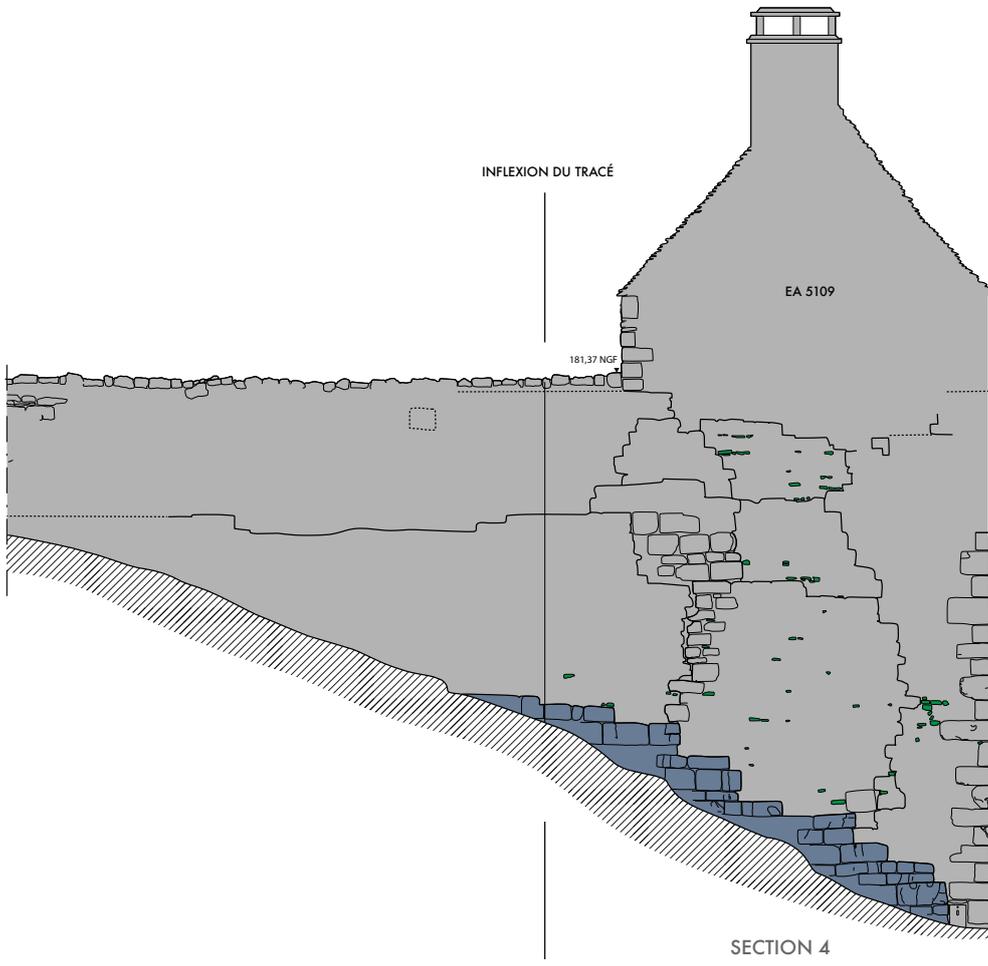
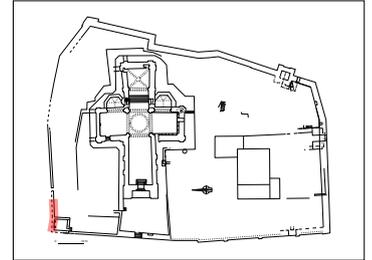
Saint-Amand-de-Coly - enclos abbatial - front nord - Section 4

Mesurant à peine plus de 6m de long, la section 4 est la plus courte de l'enceinte (fig.17); elle correspond peu ou prou à la largeur de la maison dite « du garde » qui occupe l'angle sud-ouest de l'enceinte (EA5109).

On observe en partie basse du MR5100 une série de 14 assises (Us5117) qui s'élèvent sur 3,2m de haut et qui appartiennent à la phase primitive de l'enceinte abbatiale. Les blocs qui la composent sont de grandes dimensions, plusieurs dépassent les 30cm de haut et 60cm de long ; ils sont équarris au pic et assemblés en assises réglées. On retrouve là des modules de pierres observés dans la section 1 du mur. La quasi-totalité des blocs présente des fractures verticales qui pourraient être le résultat de fortes pressions exercées sur l'angle ouest (**fig.18**). Seules deux assises correspondant à cette série de blocs se retournent sur la face ouest de l'enclos abbatial, ce qui confirme une reprise sur toute son élévation de l'angle (**fig.19**).

Plusieurs césures délimitent des zones de jonction entre des groupes d'assises, marquées en raison de l'usage de matériaux de récupération. Elles peuvent aussi indiquer des reprises de parement caractérisées par des calades à l'aide de petites pierres plates. L'Us5116 correspond peut-être à une reprise du cœur de la cheminée bâtie dans la maison.

La datation de ces reprises est incertaine, car de nombreuses pierres sont des remplois. La cheminée, qui pourrait appartenir aux années 1400 (**fig.20**), possède des piédroits qui renvoient à ceux d'une autre cheminée située dans l'enceinte basse du château des abbés de Saint-Amand-de-Coly, datée de la seconde moitié du XVI<sup>e</sup> siècle (**fig.21**)<sup>1</sup>.
